ANTARKTIKA

SANAE 1992/93

OORNAME VERSLAG

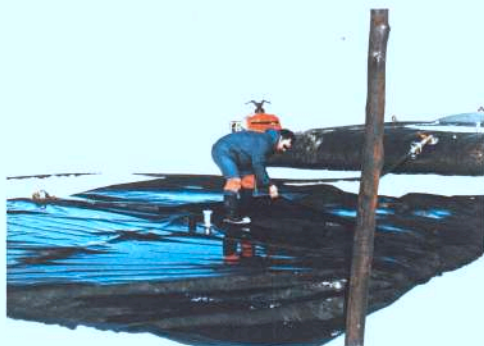
Die gebreekte 50 000 lt dieseltank nadat 'n naat losgeskeur het

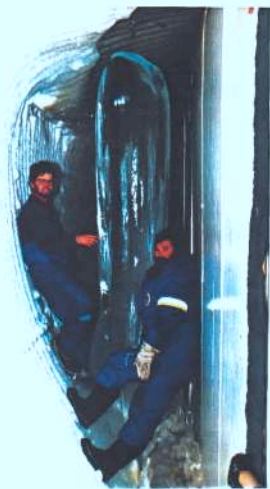
'n Ys-stallagniet wat gevorm het gedurende die jaar tussen die gebou en die "Armco"

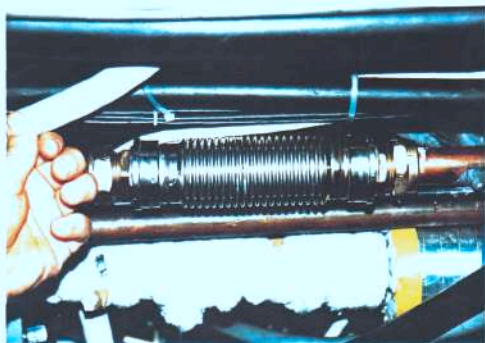
Uitsettingslas wat in watertoevoerpipe geïnstalleer was om te verhoed dat pipe uitmekaar trek as gevolg van beweging van die geboue

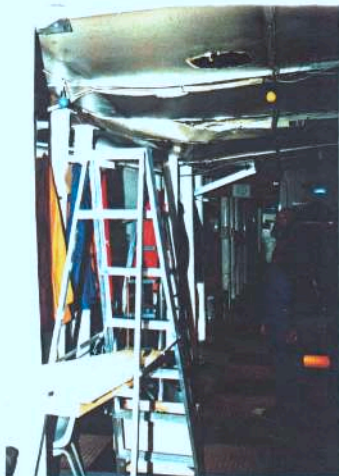
Beskadigde plafon as gevolg van die drukking op die basis.

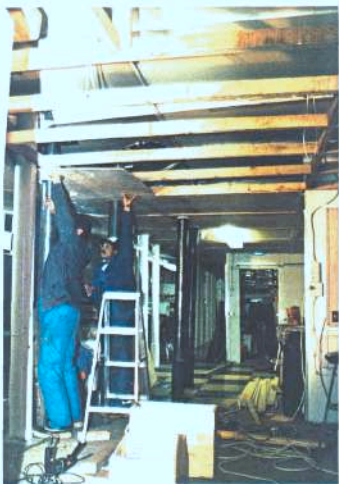
DOW spanlede in die proses om vals plafon te installeer.

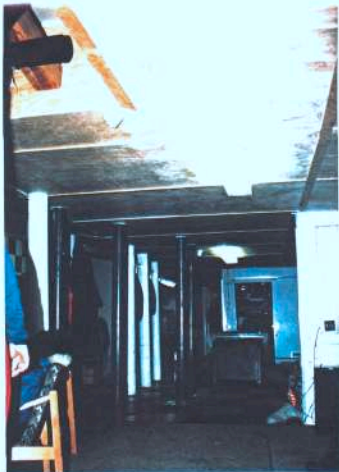
Adisionele staalstutte in die leefarea met die vals plafon in die voorgrond

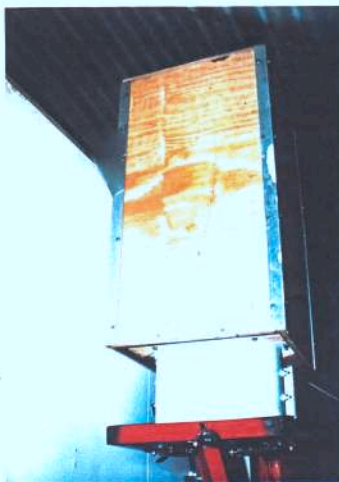
'n Waanier was geïnstalleer om koue lug tussen die geboue se dakke en "Armco" te blaas om die smelting van sneeu te stop

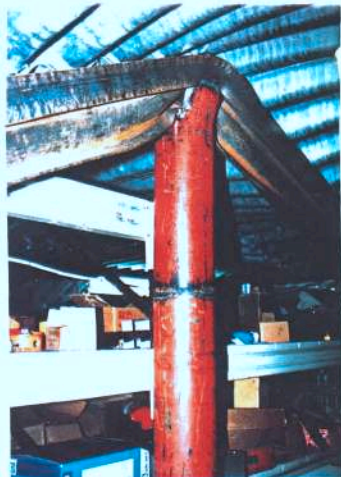
'n Staalstut wat geswig het onder die
kwaai druk van die ys

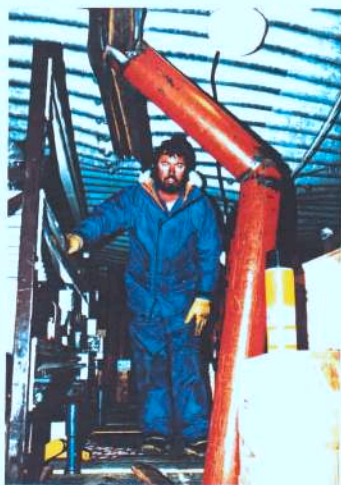
'n Staalstut in die voorradestoor wat
onder die drukking gekruik het

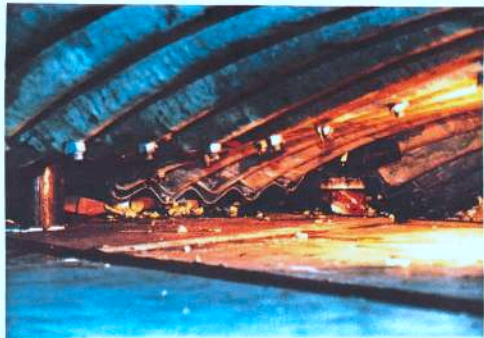
Staalstutte ondersteun die Armeo bokant die leefarea

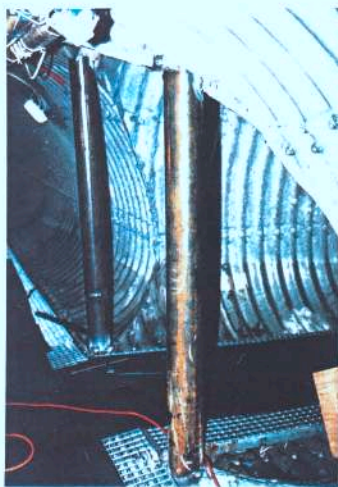
Stutte soos die is op alle kruisings in die gange geïnstalleer

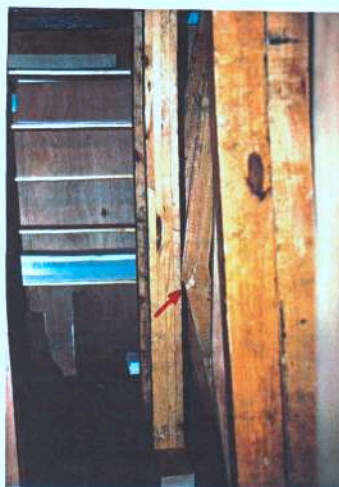
Die drukking van die ys op die dakbalkstutte het die stut laat kraak. Nuwe gelamineerde balke was geïnstalleer.

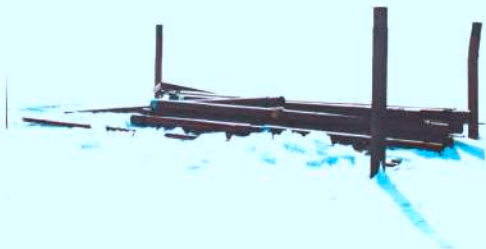
'n Stellasie wat gedurende die jaar toegesneeu het en verwyder moes word

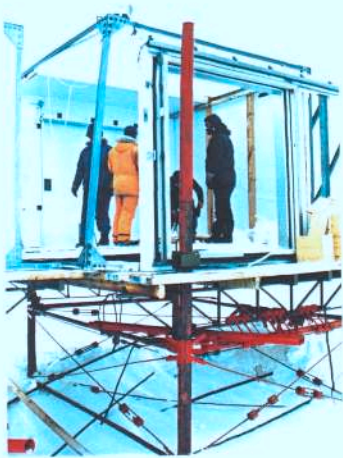
Die beskadigde ballonkamer van ho-lug

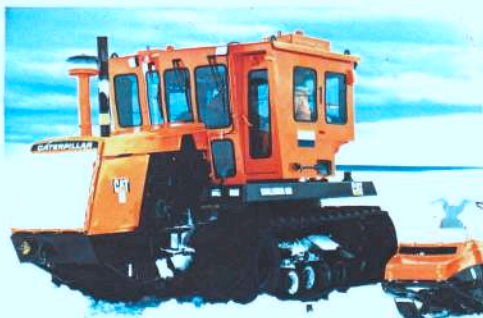
Die nuutste toevoeging tot die voertuigvloot "Die Challenger" wat op 'n stadium in 'n ysskeur geval het en later herwin was

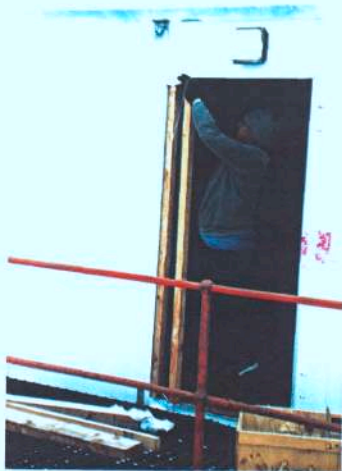
DOW lid besig om 'n deur te vervang nadat dit in sy geheel deur die stormwind uitgewaai was

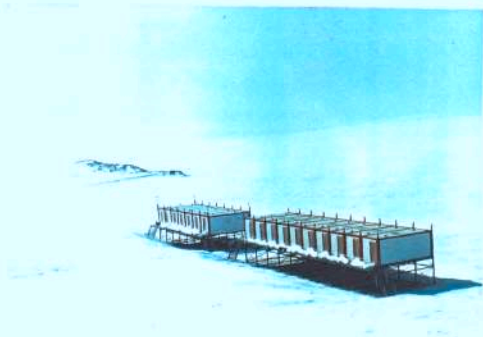
Die Konstruksiebasis te Vesleskarvet na 'n jaar. Daar was geen sneeu-opbouing onder die geboue nie net 'n klein bietjie sustrugi voor en agter die geboue

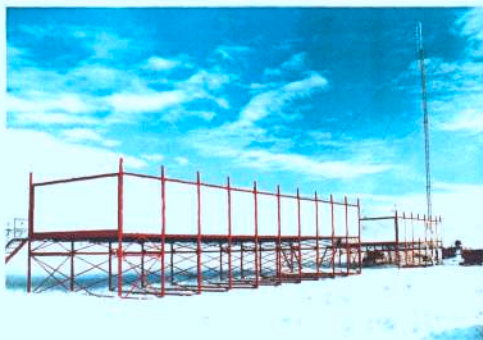
Vesleskarvet konstruksiebasis. Merk die min sneeu-opbouing onder die basis op

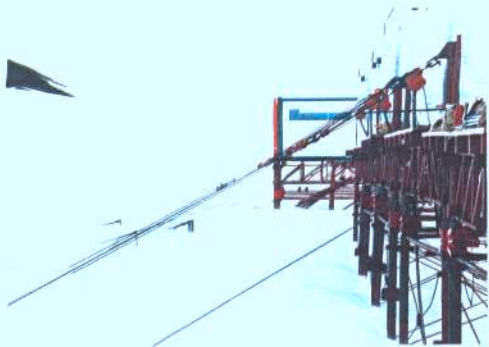
Om te verhoed dat daar nog van die geboue deur die wind beskadig word was die res van die geboue met staalkabels en kettings vasgeanker deur die jaarspan

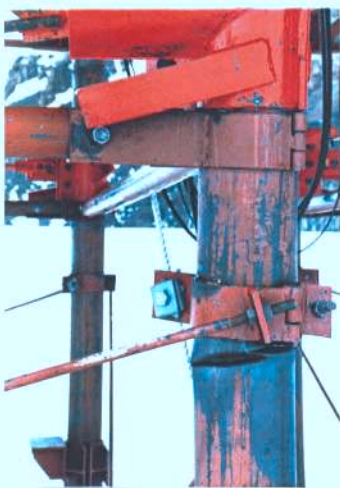
Duidelike skeurmerke in een van die basisraamwerke

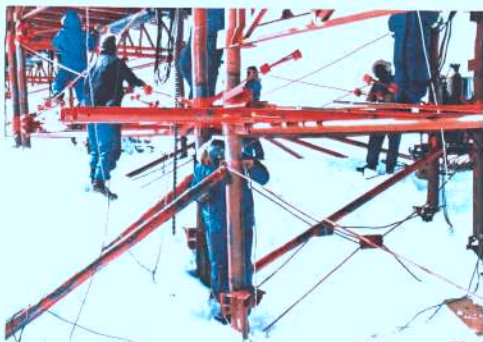
Staalstutte word onder die basisraamwerk gesweis. In die agtergrond word senceu tussen die raamwerke ingevul
